세라믹-세라믹 관절면을 이용한 인공 고관절 전치환술 후 발생한 알루미나 라이너의 조기 분쇄분절

Early Comminuted Fracture of an Alumina Liner in a Ceramic on Ceramic Total Hip Arthroplasty

박종석 · 김우중 · 소재완 · 정현우 · 서유성*

순천향대학교 의과대학 천안병원, *서울병원 정형외과학교실

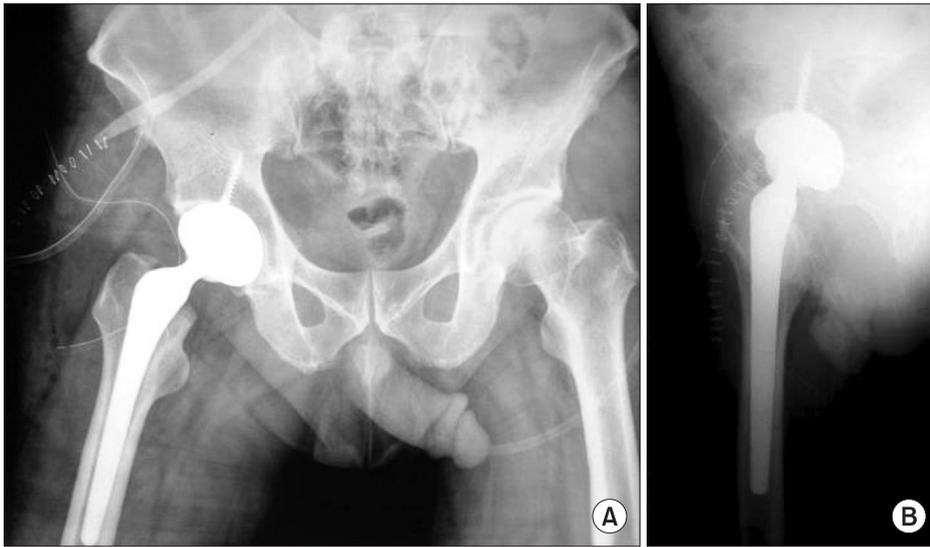
Figure 1. Immediate postoperative (A) anteroposterior and (B) lateral radiographs of the right hip show well fixed implants with a good position.

공 고관절 전치환술을 시행하였다. 수술 당시 체중은 99 kg, 키는 176 cm로 체질량지수 31.98 (kg/m²)이었다. 수술은 환자를 측와위로 위치시킨 후 후외방 도달법을 사용하였다. 인공 삽입물은 세라믹-세라믹 관절면을 이용한 무시멘트성 치환물(Secur-Fit HA system, Stryker, Mahwah, NJ, USA)로 직경 32 mm의 긴 골두(+5 mm)와 라이너(Biolox forte, Ceram-Tec, Plochingen, Germany)를 사용하였다. 비구측 삽입물은 외경 52 mm의 반구형의 티타늄 컵으로 아크로 미세 포말 처리된 표면에 수산화 인회석을 피복하여 골결합능을 유도하였으며 경부의 충돌에 따른 세라믹 라이너의 손상을 방지하기 위하여 비구컵의 변연부를 길게 한 것이 특징이다. 대퇴 스템은 무시멘트형으로, 근위부에 아크로 미세 포말 처리된 티타늄 표면에 수산화인회석을 피복한 재질의 Secur-Fit HA system 스템(Stryker)을 사용하였다. 라이너를 비구 컵에 안착시킬 때 특이 소견은 없었으며 고관절 운동 시 어느 방향으로든 충돌 소견은 보이지 않았다. 비구 삽입물의 경사도는 43°, 전염각은 10°로 측정되었다(Fig. 1). 수술 후 재활 치료 및 술 후 관리에서 외상이나 감염 등 특이 상황은 없었으며 2주 후 순조롭게 퇴원하였다.

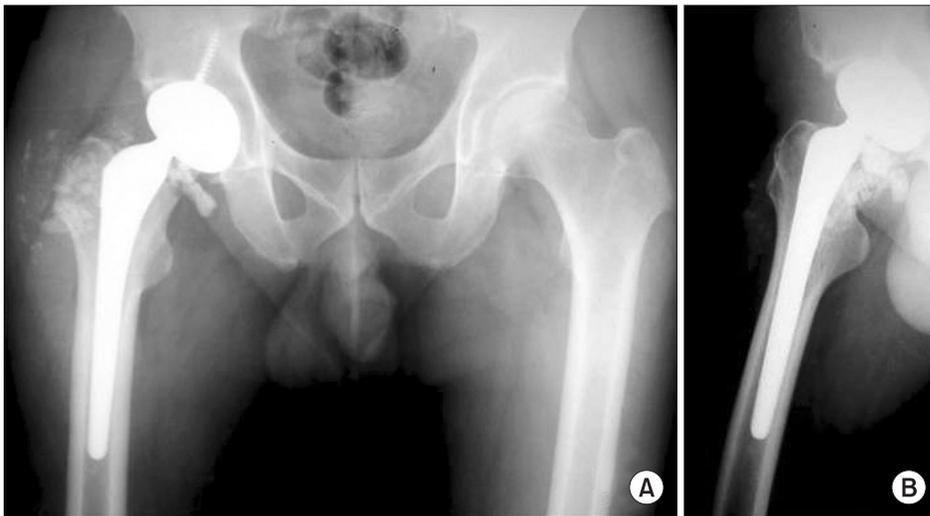
Figure 2. The right hip (A) anteroposterior and (B) lateral view at postoperative 3 weeks show a multiple ceramic fragments around the eccentrically displaced neck of femoral stem.

술 후 3주에 환자가 움직일 때 들리는 우측 고관절부의 바삭거리는 소리를 주스로 내원하였다. 병력 청취상 자고 일어난 후 갑자기 발생하였으며 외상력은 없었다. 단순 방사선사진상 대퇴 스템 경부 주변으로 분쇄되어 있는 세라믹 분절편이 관찰되었고 대퇴 스템 경부는 편심성으로 이동되어 있었다(Fig. 2).

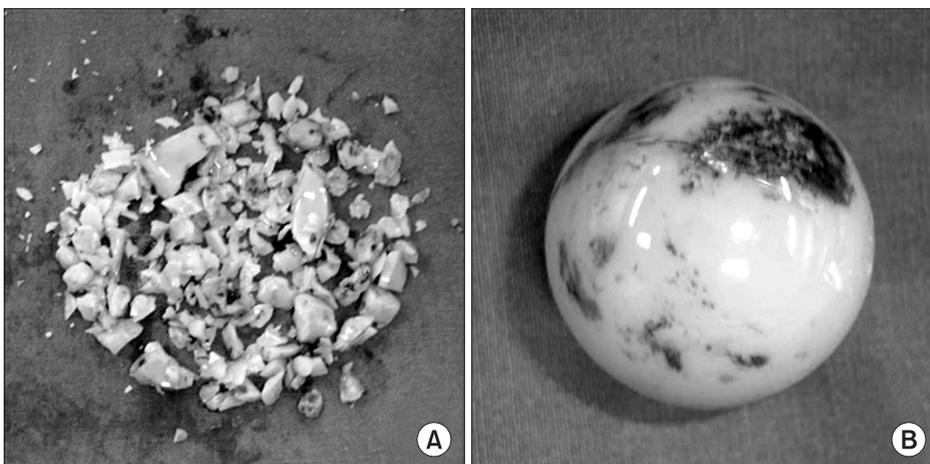
Figure 3. (A) Comminuted fragments of fractured alumina ceramic liner. (B) Alumina ceramic head was scratched and metal tinged.

환자는 본원에서 재치환술을 시행하였다. 수술 소견상 분쇄가 심한 세라믹 라이너 분절이 관찰되었고 주위 조직은 검은색으로 염색되어 있었으며, 세라믹골두의 표면도 손상되어 있었다(Fig. 3). 비구컵의 거시적인 손상은 보이지 않았으며, 스템 또한 안정적으로 잘 유지되고 있었다. 분절된 세라믹 라이너와 세라믹골두를 제거하고 새로운 세라믹 라이너와 골두로 재치환술을 시행하였다. 환자의 회복은 순조로웠으며 수술 후 1주 때 퇴원하였다. 퇴원 후 5년간의 추시 관찰상 세라믹 재분절 및 다른 합병증은 보이지 않았다.

만으로 세라믹 분절의 위험인자를 가지고 있었다. 수술과 관련된 요소로는 수술 시 다른 동일 수술과 비교하여 특이 소견은 없었고, 비구 삽입물의 경사도는 43°, 전염각은 10°였으며 고관절 운동 시 어느 방향으로든 비구컵과 스템 경부의 충돌 소견은 없었다. 또한 삽입물은 수술을 시행한 동일 연도에 제조된 것으로 오래된 것은 아니었으며, 소독을 한 적도 없었다. 다만, 해당 회사의 52 mm 컵은 32 mm 골두를 넣을 수 있는 가장 작은 크기의 컵으로서 삽입한 라이너의 두께가 파손의 원인이 될 수 있으며, 이보다 더 큰 컵을 사용하여 라이너가 조금 더 두꺼웠다면 라이너의 분절이 발생하지 않았을 가능성이 있을 것으로 생각한다. 따라서 저자들의 사례의 경우 라이너의 초기 분절의 원인에 대해 환자의 초고도 비만 및 라이너를 안착시킬 때 발생할 수 있는 미세 손상, 그리고 초기 공정상 세라믹의 불완전성, 라이너의 두께 등이 원인이 될 수 있다고 생각한다.

라이너 분절에 따른 재치환술을 시행할 때 정해진 원칙은 없지만, 분절편에 의한 또 다른 마모의 가능성을 없애기 위해 모든 분절편의 세심한 제거가 반드시 수반되어야 한다.¹⁰⁾ 또한 비구컵의 후방 염전으로 인해 스템 경부와 충돌할 경우 비구컵의 재치환술도 고려해야 하며, 거시적인 세라믹골두의 손상이 없었음지라도 인지하지 못한 미시적인 세라믹골두의 손상으로 인한 라이너의 마모 및 분절 가능성을 배제할 수 없기 때문에 골두의 교환도 필요할 것으로 생각한다.
